**Assumpte:** Aprovació Pla d' Accessibilitat de la Casa Museu

# PLA D'ACCESSIBILITAT DE LA CASA MUSEU DOMÈNECH I MONTANER

Ajuntament de Canet de Mar 2025

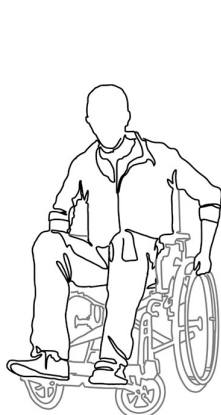
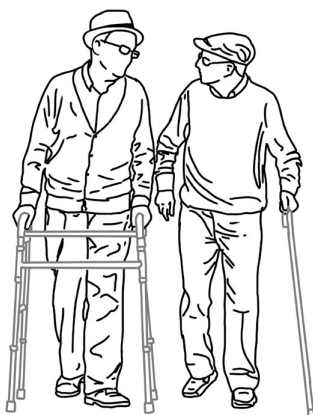
Espai poc accessible on no es pot accedir de manera totalment autònoma

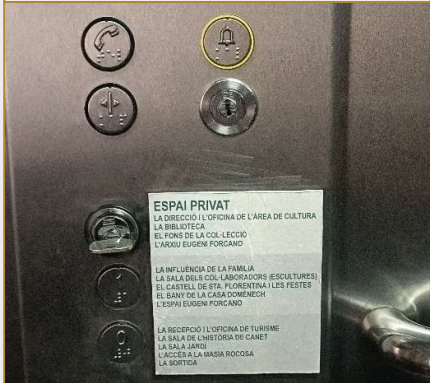
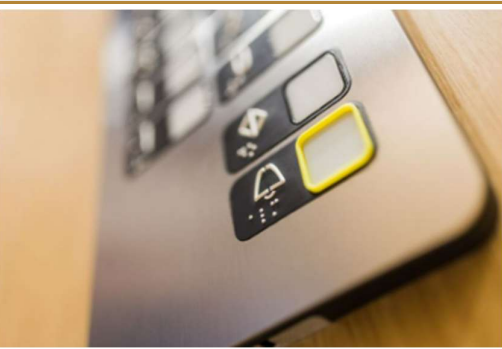
| CABINA ASCENSOR | | | |
|---|---|---|---|
| Imatges | Equipament | Bones pràctiques | |

| CABINA ASCENSOR | | | |
|---|---|---|---|
| Observacions | En el nostre cas, els tenim en color i mida diferent però no estan col·locats a la part baixa del teclat sinó a la part alta. | | |

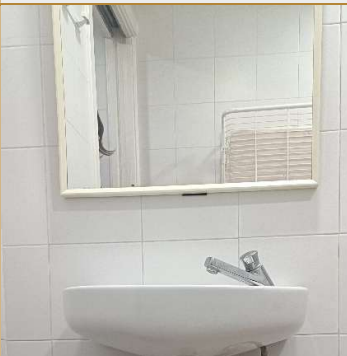
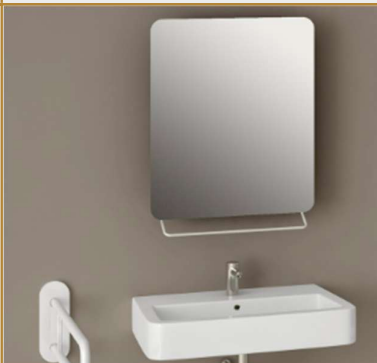
| ELEMENTS WC | | | |
| Descripció acció de millora | Disposar un mirall amb la vora inferior a una alçada menor o igual a 90 cm i la vora superior a una alçada major o igual a 180 cm. | | |

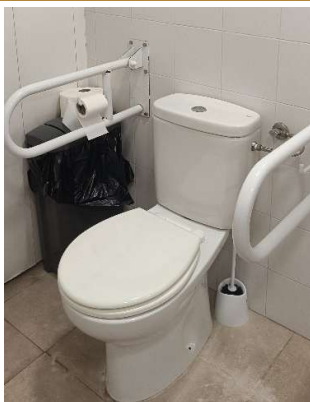
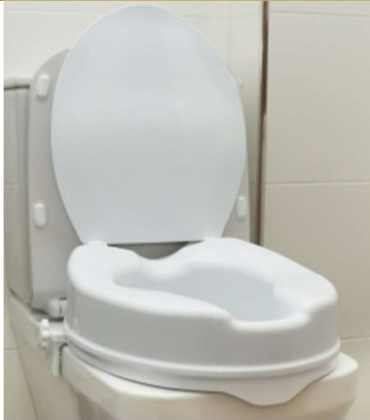
| WC | | | |
| Descripció acció de millora | Alçar el seient de l'inodor accessible a una altura compresa entre els 45 i 50 cm. A més a més, el seient comptarà amb una obertura davantera per facilitar la higiene i serà d'un color que contrasti amb la resta de l'aparell. Es pot resoldre, per exemple, amb un seient elevador. | | |

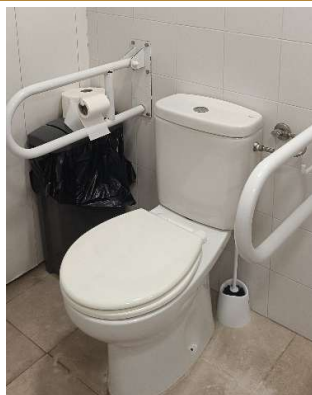
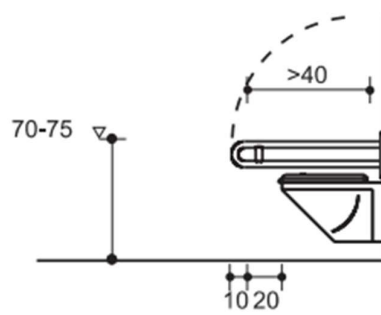
| WC | | | |
| Descripció acció de millora | Instal·lar correctament les barres al costat de l'inodor a una alçada compresa entre els 70 i 75 cm. Les barres seran abatibles. Actualment estan a 80cm | | |

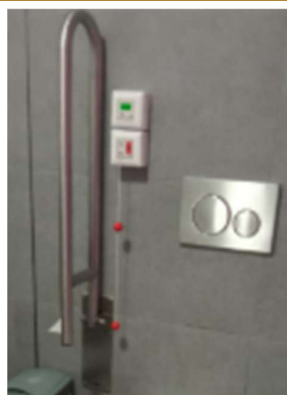
| ALARMA WC | | | |
| Descripció acció de millora | Instal·lar polsadors d'alarma d'avís en cas d'emergència dins cabina del lavabo accessible. N'hi ha de diversos tipus. Alguns són inal·làmbrics i d'altres necessiten instal·lació. | | |
